EL CEMENTO ALUMINOSO Y EL TURÓ DE LA PEIRA DE BARCELONA

(THE HIGH ALUMINA CEMENT AND EL TURO DE LA PEIRA OF BARCELONA)

Víctor Seguí Santana, Dr. Arquitecto
ESPAÑA

En el presente artículo se expone el proceso y la metodología utilizada para la confección del informe "Análisis del estado actual del soporte estructural de las viviendas del Turó de la Peira" y del proyecto de "Reparación / Consolidación de las fincas 31, 33, 35 de la C/. Cadí" de dicho barrio, así como los resultados generales del Informe y la propuesta de Reparación.

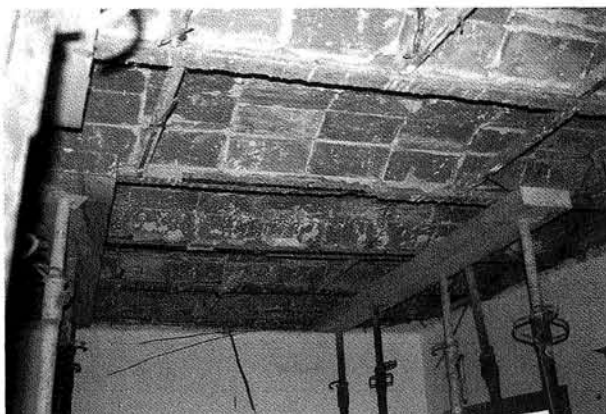
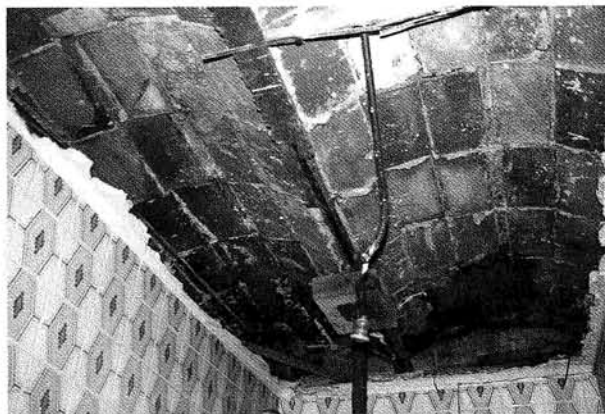
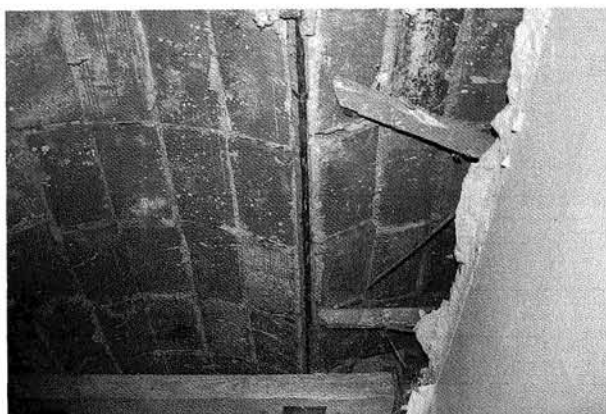
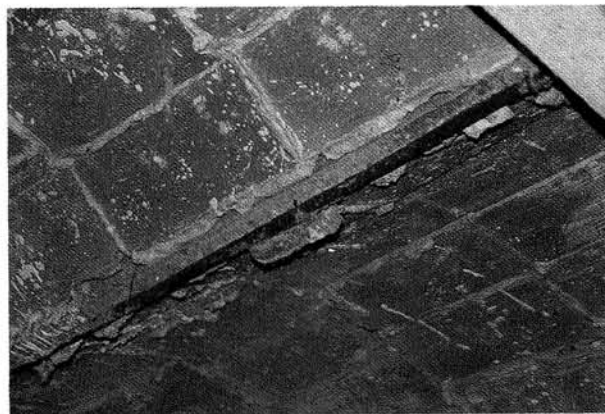
Estado de algunas de las viguetas. C/. Cadi, 33.

La porosidad del hormigón en las viguetas confeccionadas con C.P. es alta, pero aceptable. Las de C.A. sobrepasan los límites aconsejables para la protección de armaduras.

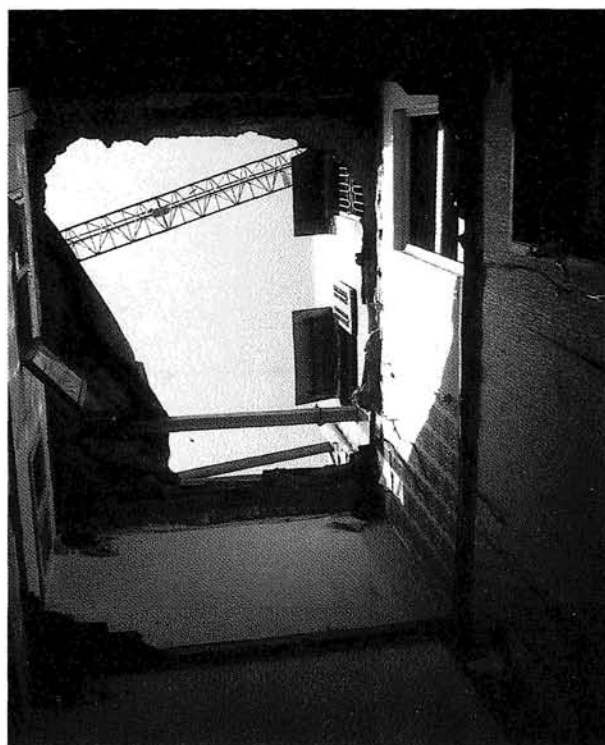
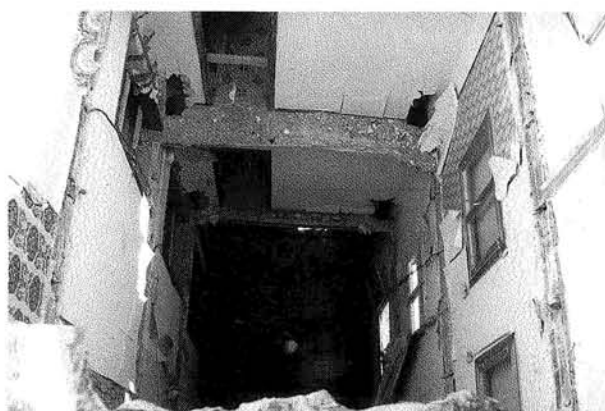
La existencia de cemento aluminoso, de comportamiento desconocido por el usuario en la composición de las viguetas de los techos de la finca ubicada en la C/. Cadí, 33, que presentó un hundimiento parcial el 11.11.90, con el resultado fatal de la pérdida de una vida humana, desencadenó una importante alarma social en la ciudad que motivó la formación de la Comisión del Turó de la Peira. Comisión en la que estuvieron representados: la Generalitat de Catalunya, El Ayuntamiento de Barcelona, La Inmobiliaria Sanahuja y Entidades Vecinales.

Hundimiento parcial. C/. Cadí, 33.

Los techos del sector colapsado de la casa nº 33, se ha reconstruido con viguetas de acero, revoltones de hormigón y chapa de compresión armada, apoyados a la nueva estructura.

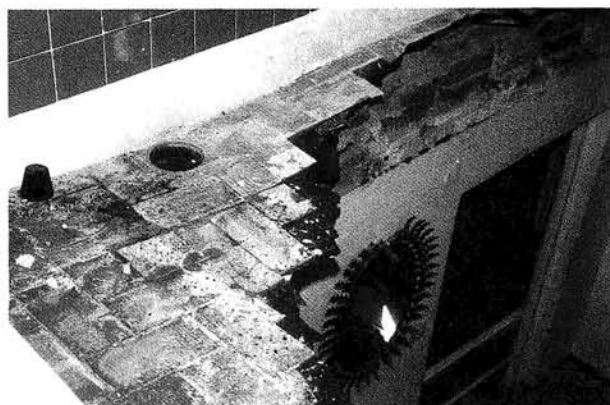
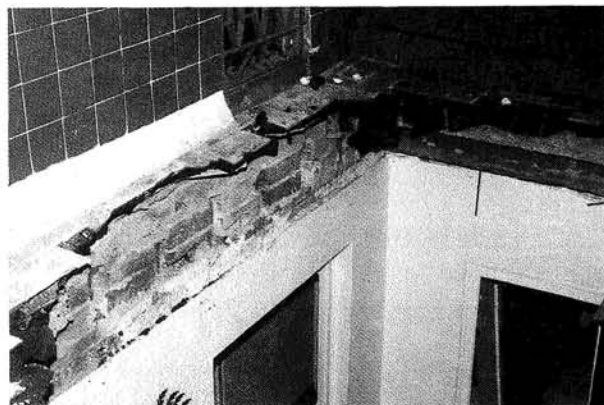
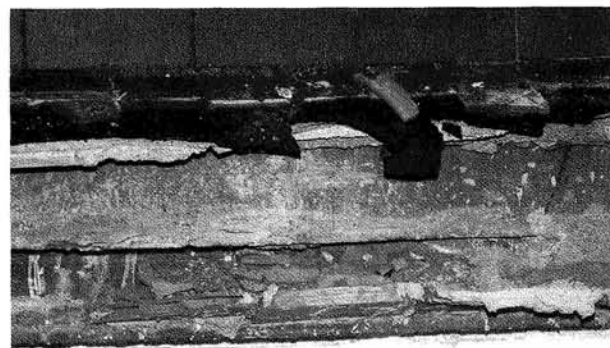
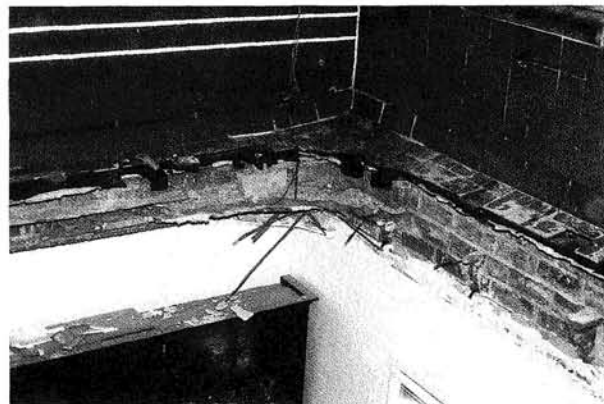
Secuencia fotográfica del contorno del suelo del ático. C/. Cadí, 33.

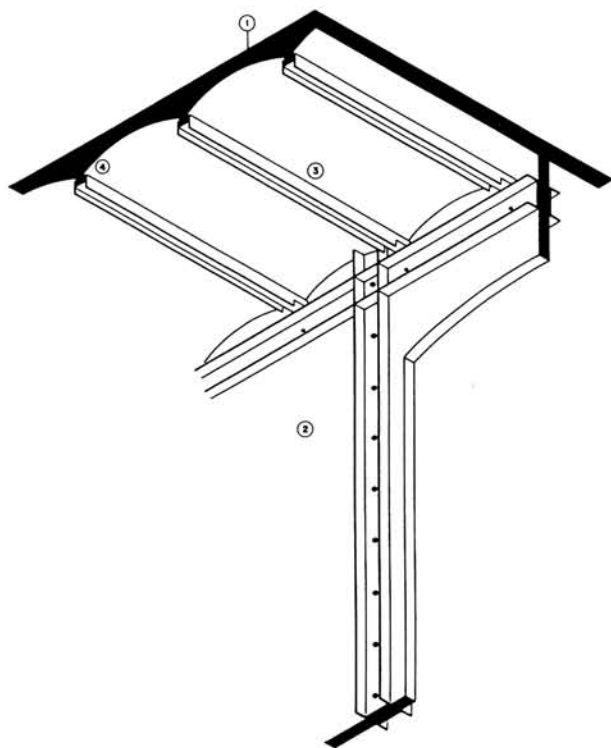
Propuesta de consolidación.

- 1.—Forjado existente construido con viga doble T de hormigón armado de cemento aluminoso y bovedilla forjada en obra.
- 2.—Paredes de carga existentes construidas con ladrillo doble hueco de 0,15 m de espesor y mortero mixto.
- 3.—Perfil HEB 100 A-52b apoyado sobre perfiles UPN calzados con pletinas y puntos de soldadura.
- 4.—Mortero autonivelante inyectado previa imprimación de la viga con asfalto.

El refuerzo de las viguetas con perfiles H, con el alma horizontal, permite que sus alas formen una bandeja donde situar el mortero autonivelante y que la reducción de altura sea mínima: unos 10 cm contando la protección y el cielo raso de acabado.

Las piezas H de refuerzo se han dimensionado para resistir la totalidad de las cargas, sin colaboración de las viguetas de hormigón, con flechas limitadas que, en los peores casos, no sobrepasen el $1/350$ de la luz. (**)

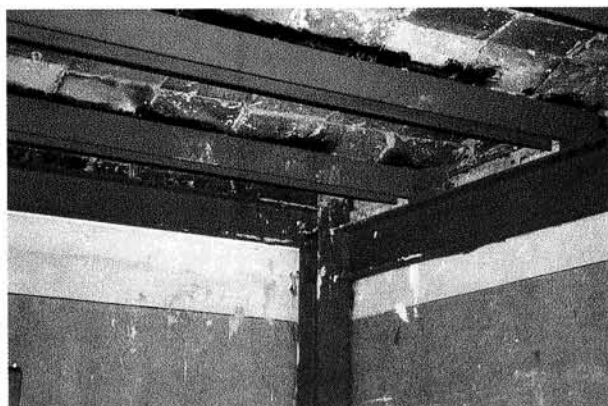
Aspecto de la consolidación efectuada.
